Kostenvergleich Sanierung Rathaus Eichberg

Härdlistrasse 11, 9453 Eichberg

16. November 2022

Samuel Ögmen
Gemeinde Eichberg
Gemeindehaus, Eichberg, Parzelle 732

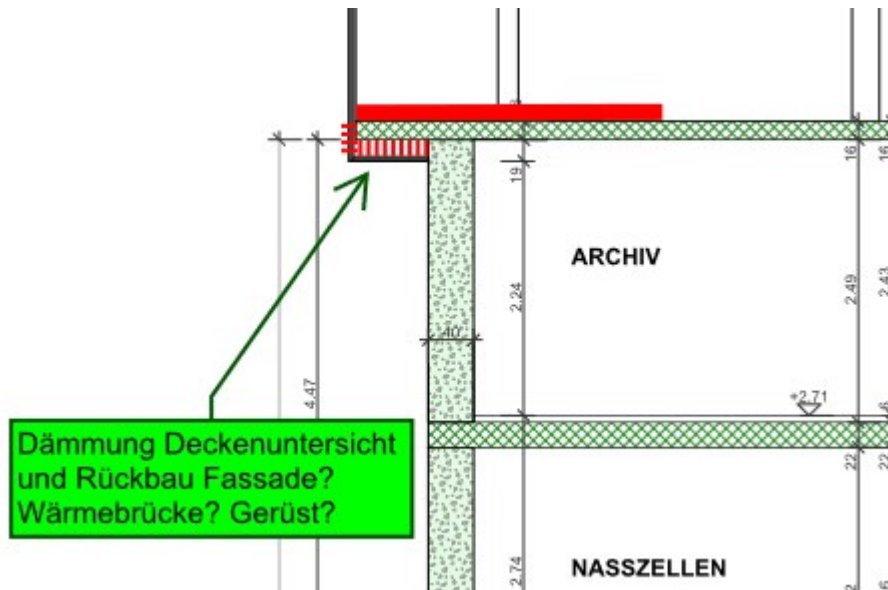
Abbildung 2: Beilage Ziff. 4.3 a)

- a) Bei einer Dämmung Dachboden gibt es sehr viele Anpassungsarbeiten wie:
 - I. Treppenaustritt im DG müsste angepasst werden.
 - II. Deckenstirnen und Deckenuntersicht Aussenbereich wurden nicht berücksichtigt.
 - III. Es fehlen also neben der Dämmfläche auch die Arbeiten an der Fassade und auch die Kosten für das gesamte Gerüst. Der Sonnenschutz muss mindestens de- & wiedermontiert werden.

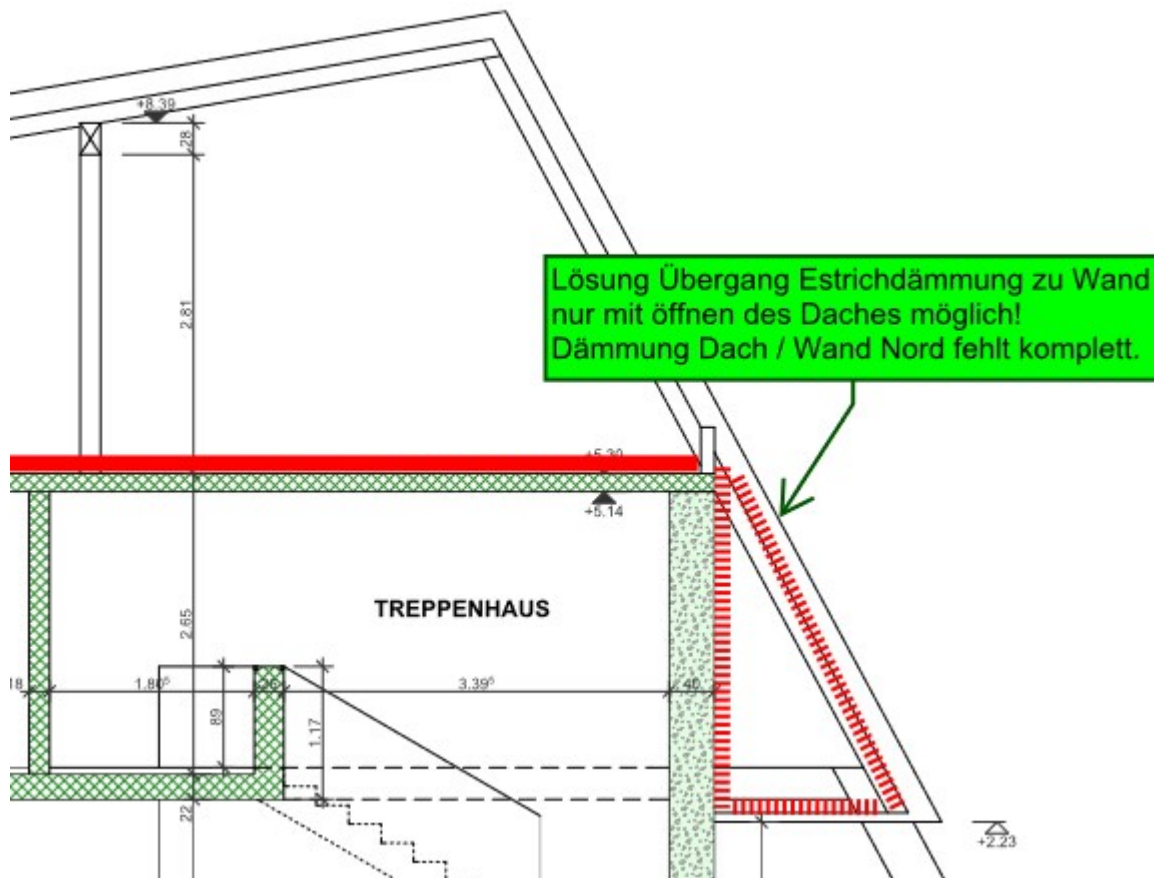
Abbildung 1: Beilage Ziff. 4.3 b)

- b) Auf der Nordseite ist der Übergang zwischen der Dämmung Dach und der Wand ungelöst. Abdeckung Dach und Zugang -> Neues Dach oder Anpassungen?
